## PARK VRSKMAŇ

### DOPORUČENÉ PĚSTEBNÍ ZÁSAHY: 1. ETAPA – STROMY

Na základě prohlídky ze dne 19. 10. 2017 doporučujeme níže popsané pěstební zásahy u stromů rostoucích v parku v obci Vrskaň.

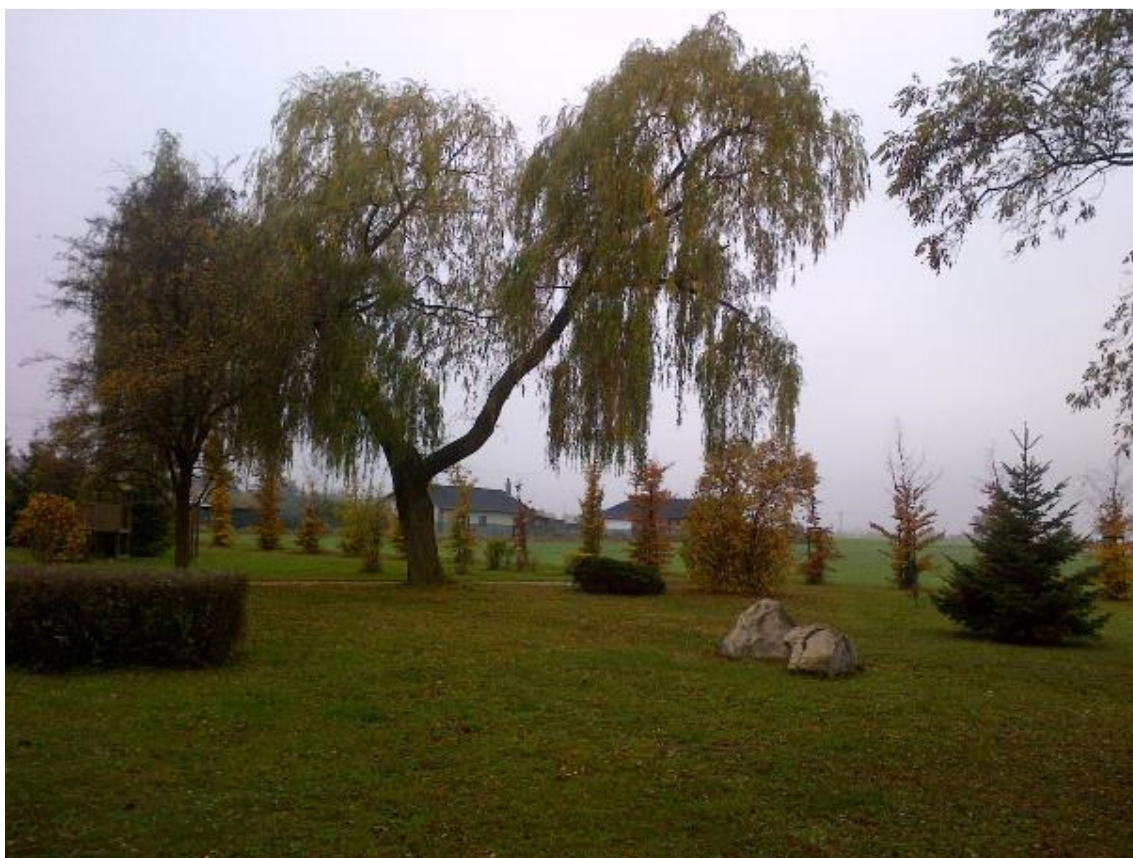
Bez čísla: smuteční vrba *Salix alba* subsp. *tristis*. Pro vyvážení hmotnosti asymetrické koruny doporučujeme redukční řez zaměřený na výraznější odlehčení zejména pravé části koruny, aby na kosterní větev nepůsobila tak velká páka. Současně s tímto zásahem bude odpovídajícím způsobem mírně redukována i levá část koruny. Záměrem je zmenšit působící síly a s nimi i riziko odlomení pravé kosterní větve. (Pravděpodobné následky bez včasného ošetření viz strom č. 16.)

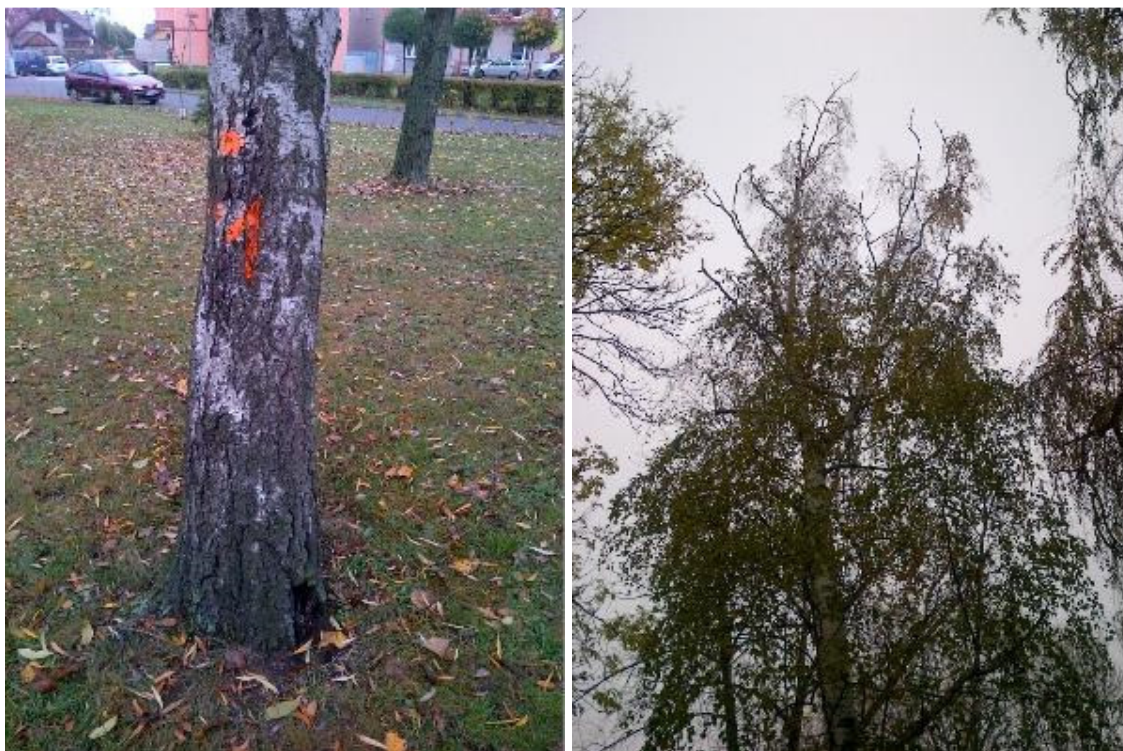
Číslo 1: bříza *Betula pendula*, průměr kmene 30 cm. Patrné prosychání a odlamování terminálních větví, strom ve fázi počínajícího odumírání. Patrné nekrotické ložisko na bázi kmene.

Jedná se o krátkověký strom s již ukončenou funkční životností, nyní bez rostoucího terminálu. Koruna přestává být stabilní a bezpečná, velké množství mrtvých a odumírajících vrcholových větví postupně opadáva. Případné ošetření by způsobilo velké množství ran, které již strom není schopen vyhojit, životnost stromu by stejně nijak neprodloužilo. Doporučujeme kácení.

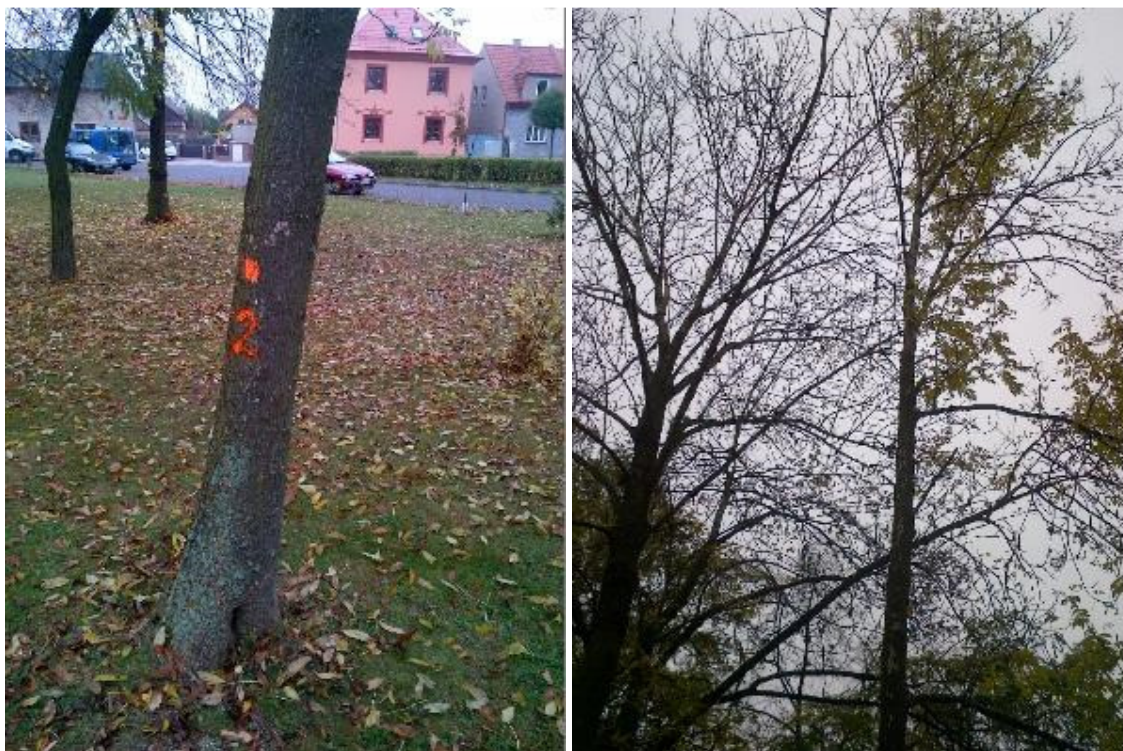
Číslo 2: jasan *Fraxinus excelsior*, průměr kmene 20 cm. Strom v přílišné blízkosti sousedního, nedošlo u něj k vývoji typické rozložené koruny, koruna je extrémně štíhlá, asymetrická, praporovitá, ani v budoucnu již nemůže dojít k jejímu doplnění do odpovídajícího tvaru.

Protože sousední strom obdobné výšky má dobře vyvinutou symetrickou korunu s dostatečným počtem větví po celém obvodu, navrhujeme odstranění jasanu, jehož nedovyvinutá koruna je v kolizi. Doporučujeme kácení.

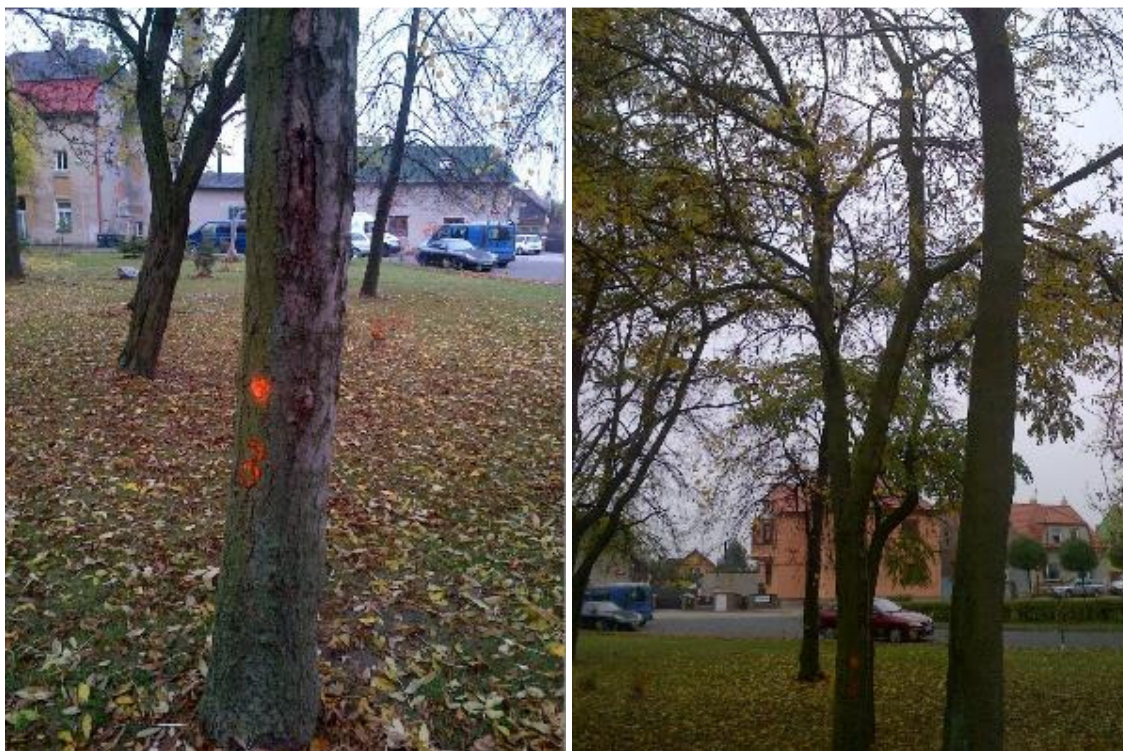
Číslo 3: jasan *Fraxinus excelsior*, průměr kmene 30 cm. Strom v přílišné blízkosti sousedního, koruna se dvěma terminálními větvemi a tlakovým větvením, na kmeni patrné náznaky částečně zhojených nekrotizujících poškození.

Především z důvodu kolize se sousedním stromem doporučujeme kácení.

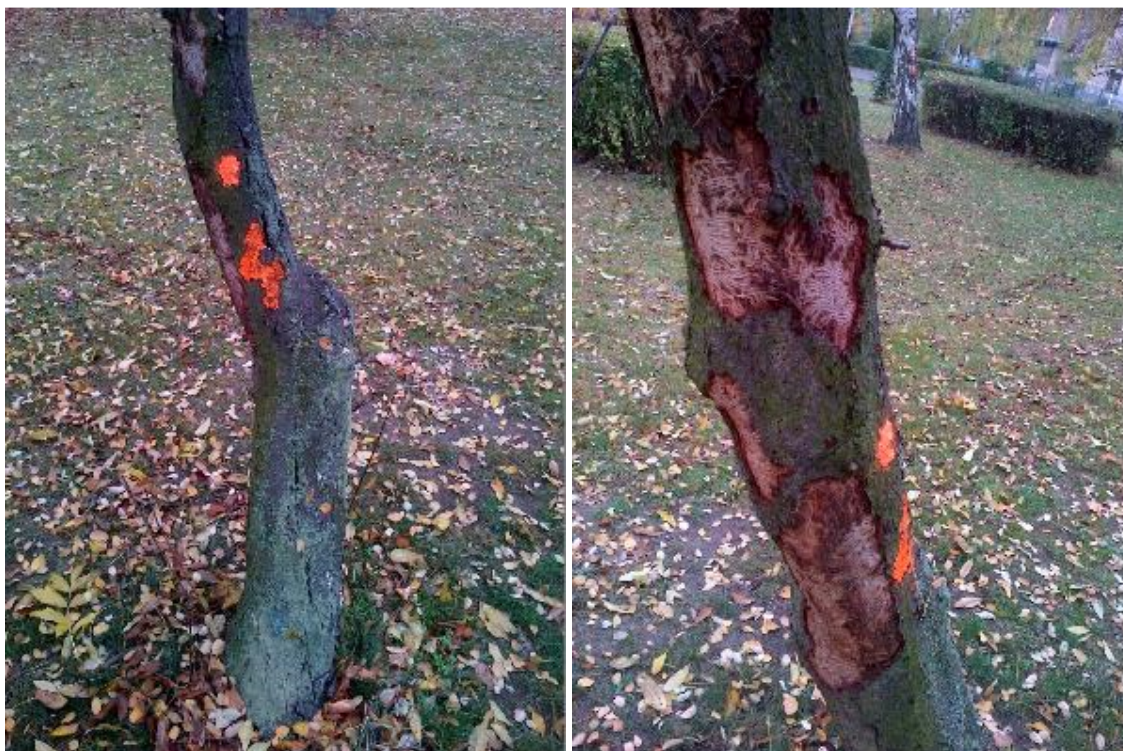
Číslo 4: slivoň *Prunus* sp., průměr kmene 10 cm. Strom v podstatě odumřelý, s plošnými podkorními požerky. Doporučujeme kácení.

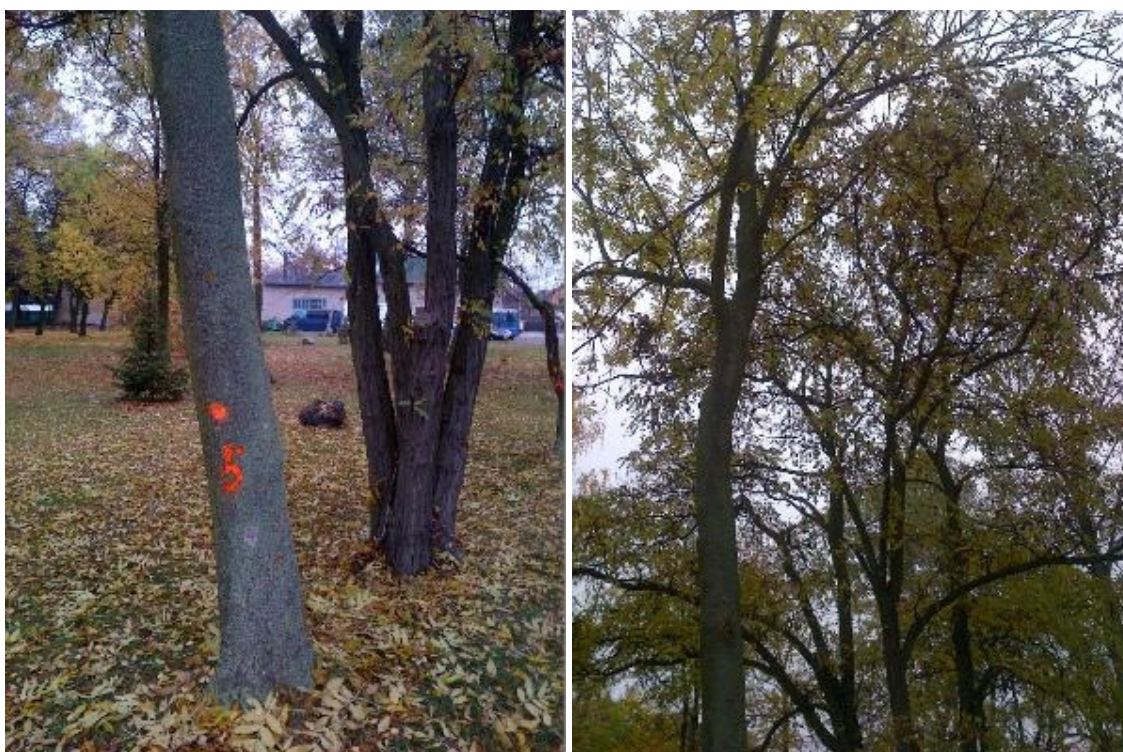
Strom č. 5: jasan *Fraxinus excelsior*, průměr kmene 30 cm. Strom v přílišné blízkosti sousedního vícekmenného akátu, nesouměrná koruna. Zejména z důvodu kolize korun navrhujeme kácení.

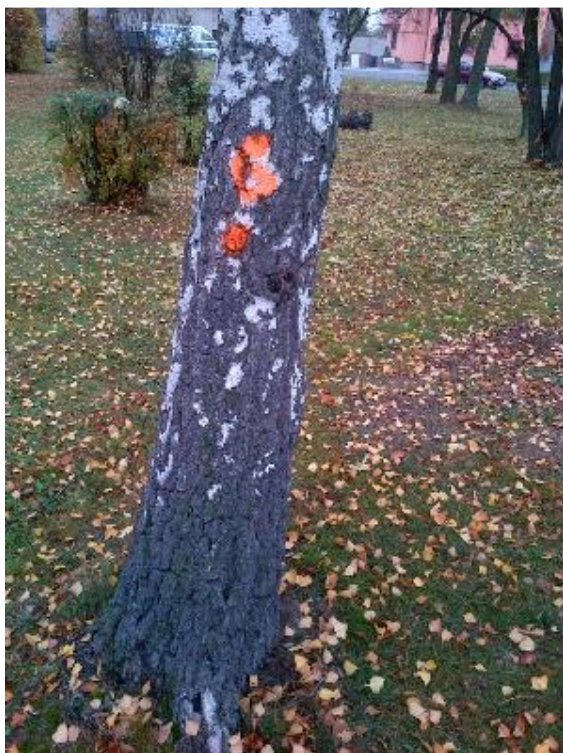
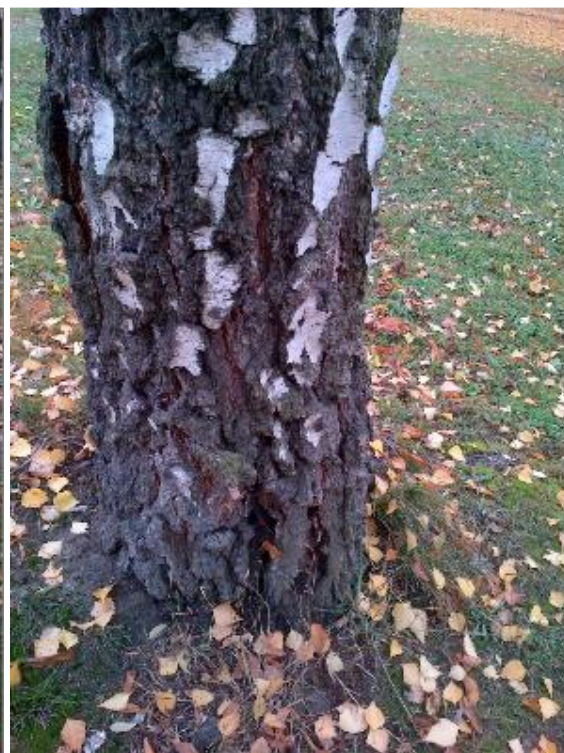
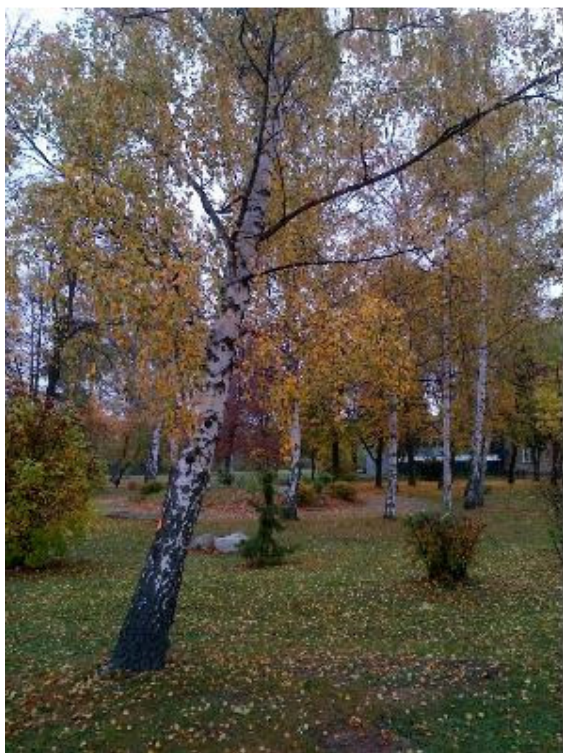
Strom č. 6: : bříza *Betula pendula*, průměr kmene 26 cm. Patrné nekrotické ložisko na bázi kmene, kmen vyosen ze svislice, v koruně tlakové větvení na hlavních větvích. Doporučujeme kácení.

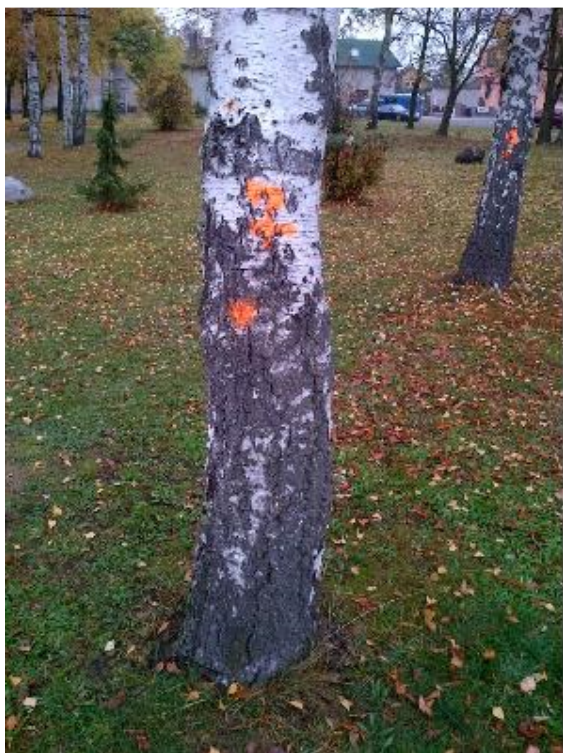
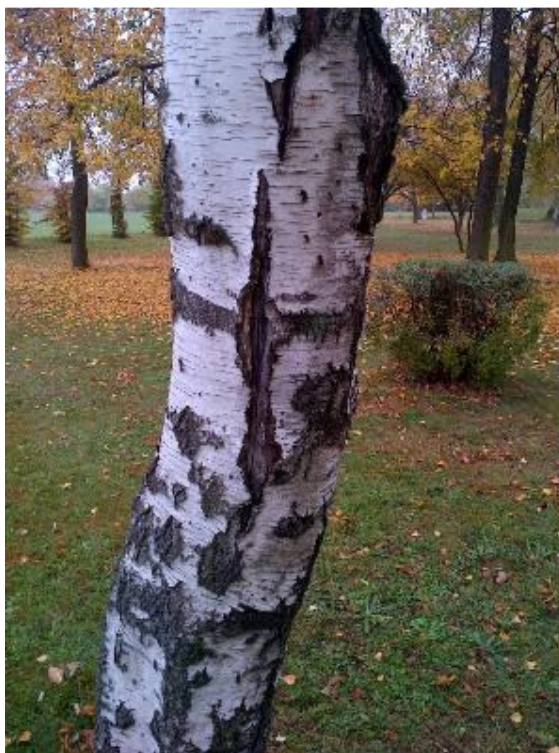
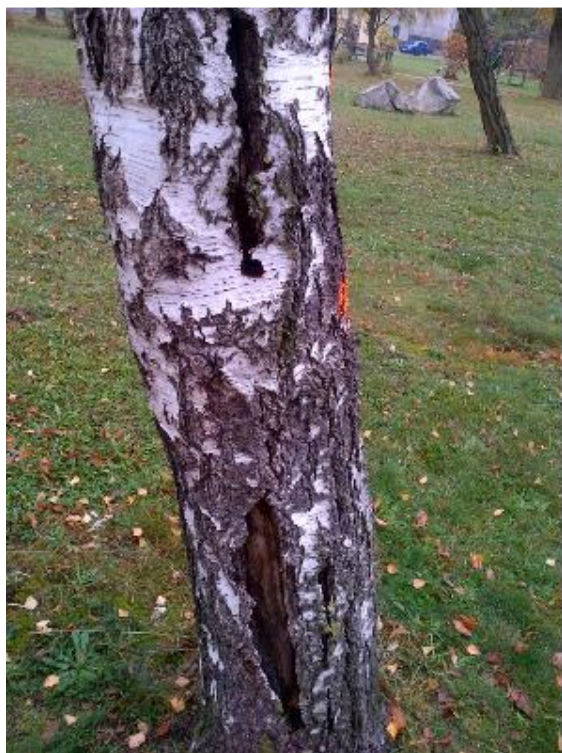
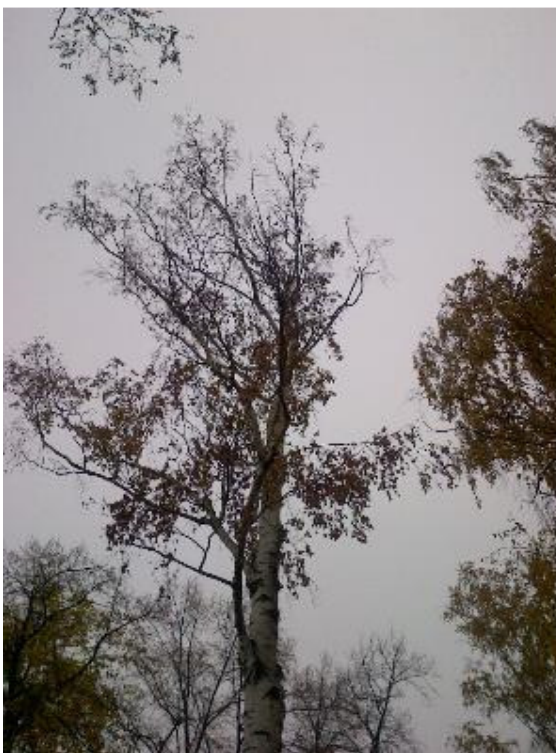
Číslo 7: bříza *Betula pendula*, průměr kmene 30 cm. Patrné prosychání a odlamování terminálních větví, strom ve fázi odumírání. Četné nehojící se praskliny na dolní části kmene, 50% koruny suchých. Doporučujeme kácení.

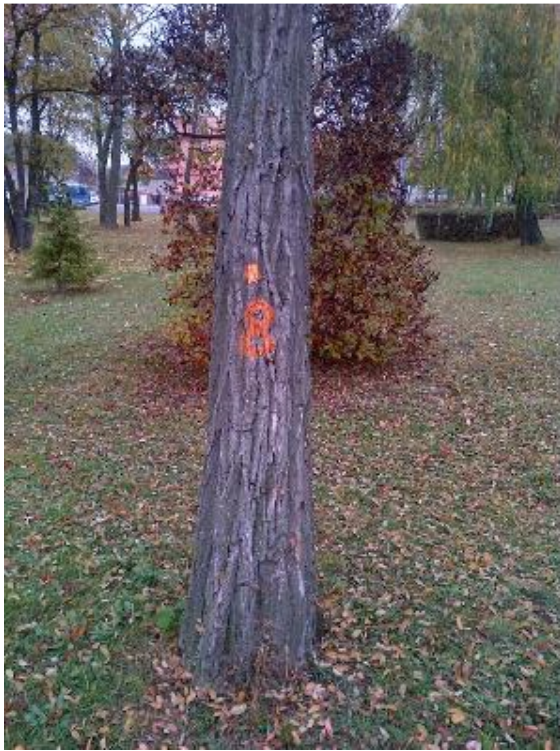
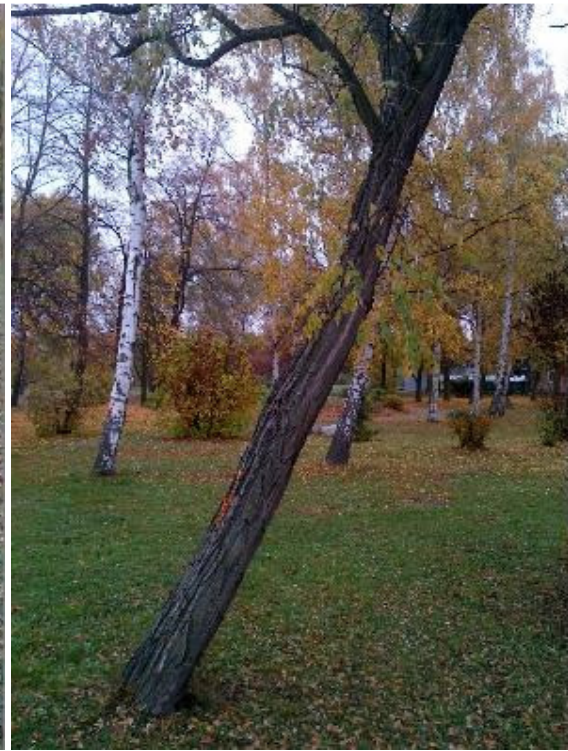
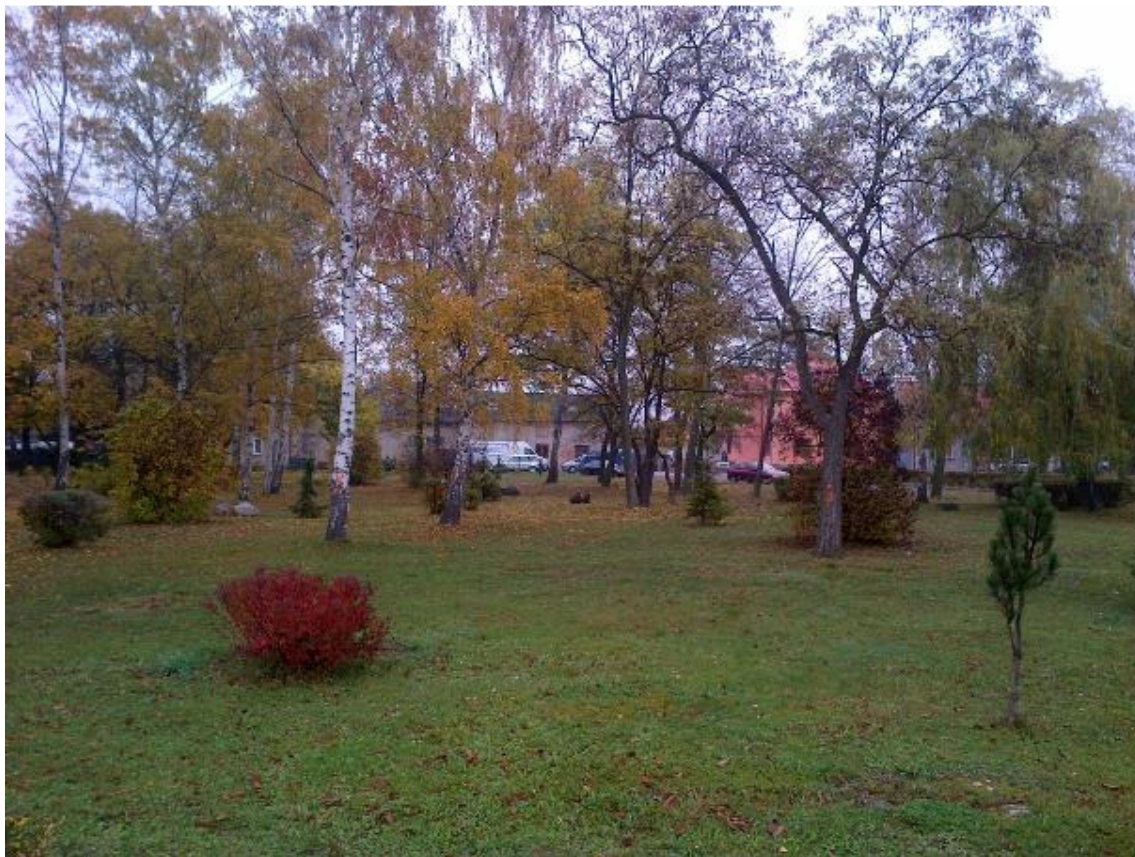
Strom č. 8: akát *Robinia pseudacacia*, průměr 30 cm. Strom je velmi výrazně mimo svislou osu, což vylučuje jeho dlouhodobou stabilitu. V jeho blízkosti se již nachází hodnotnější strom z nových výsadeb. Doporučujeme kácení.

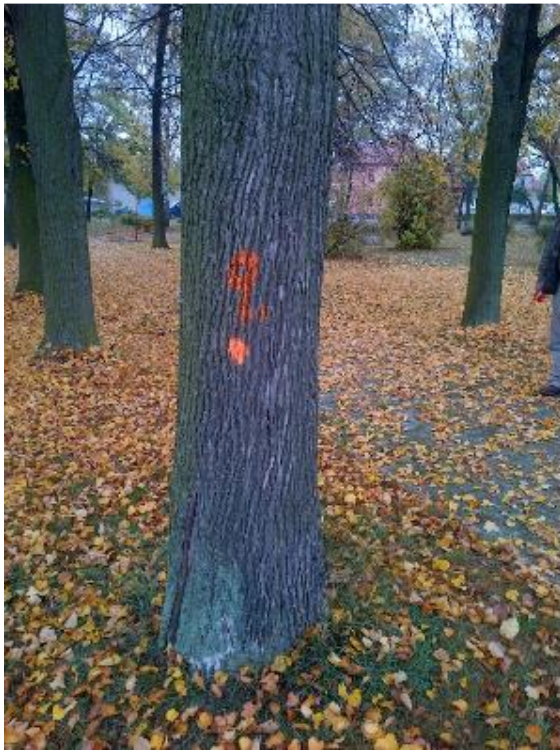
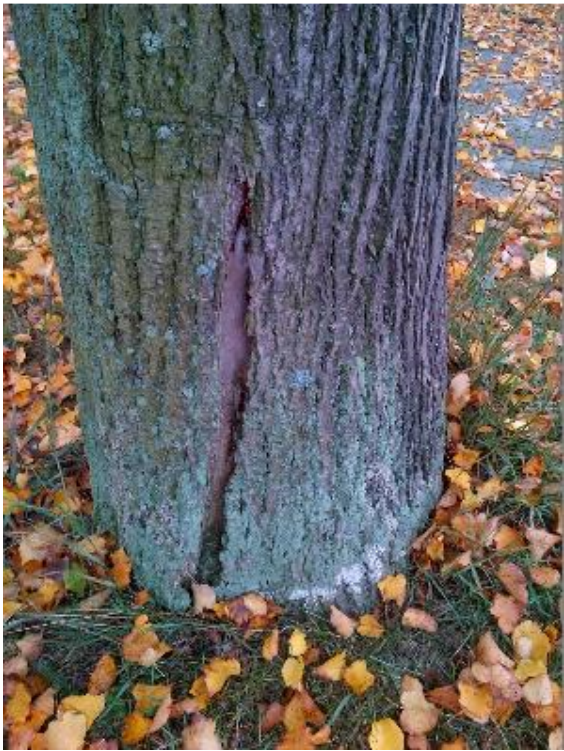
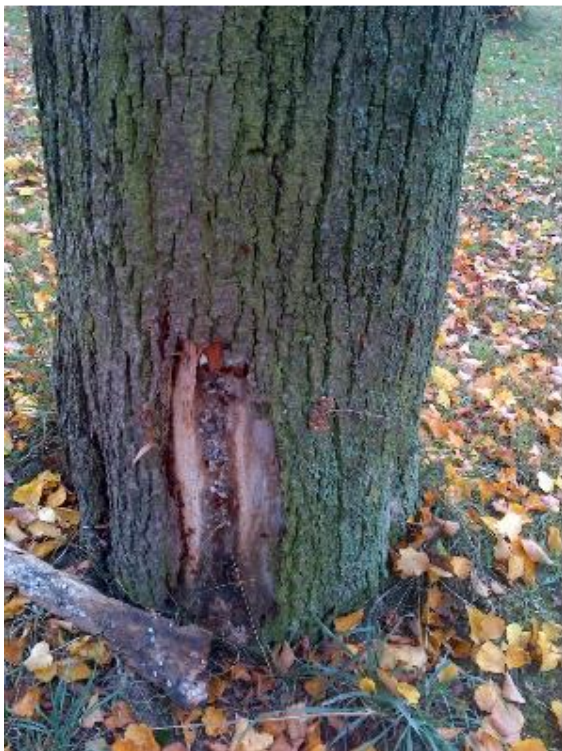
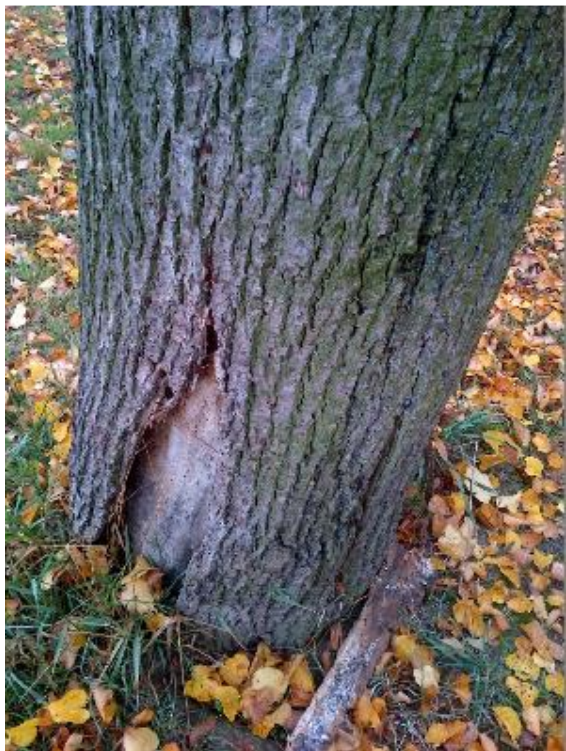
Strom číslo 9: lípa *Tilia cordata*, průměr 40 cm. Na bázi kmene po celém obvodu patrna odlupující se borka až na běl a praskliny.

Odhadem cca 60-80% obvodu báze kmene je naprosto nefunkčních, neobsahuje žádná živá vodivá pletiva. Hlavní kmen je naprasklý, tlakové větvení vedlejšího kmene by vyžadovalo bezpečnostní vazbu nebo odstranění celého levého kmene, které ale strom není schopen zhojit. Levý kmen obsahuje nehojené zálomy, je tedy otázkou, jaká je jeho perspektiva. U takto mladého stromu tohoto druhu určitě není žádoucí provádět nákladná pěstební opatření s nejistou perspektivou do budoucnosti. Doporučujeme kácení.

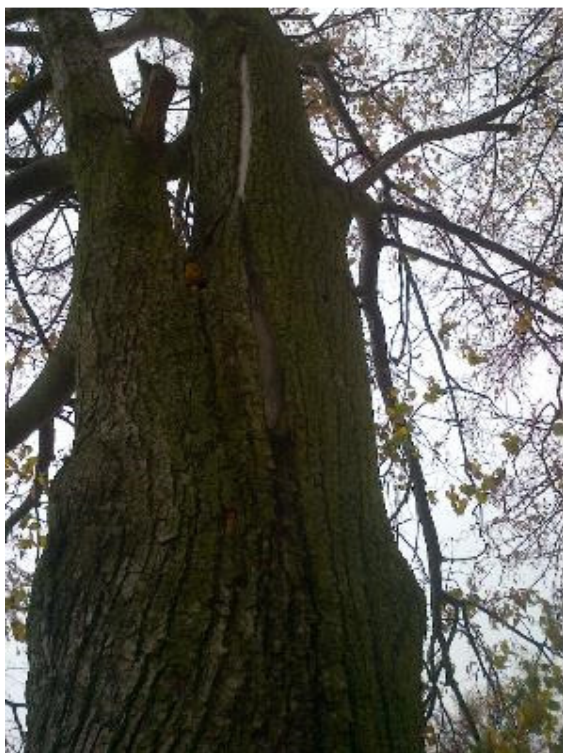
Strom číslo 9: lípa *Tilia cordata*, v pravém kmeni do výše cca 6 m probíhá puklina. Tlakové větvení dvou kmenů, zálomy.

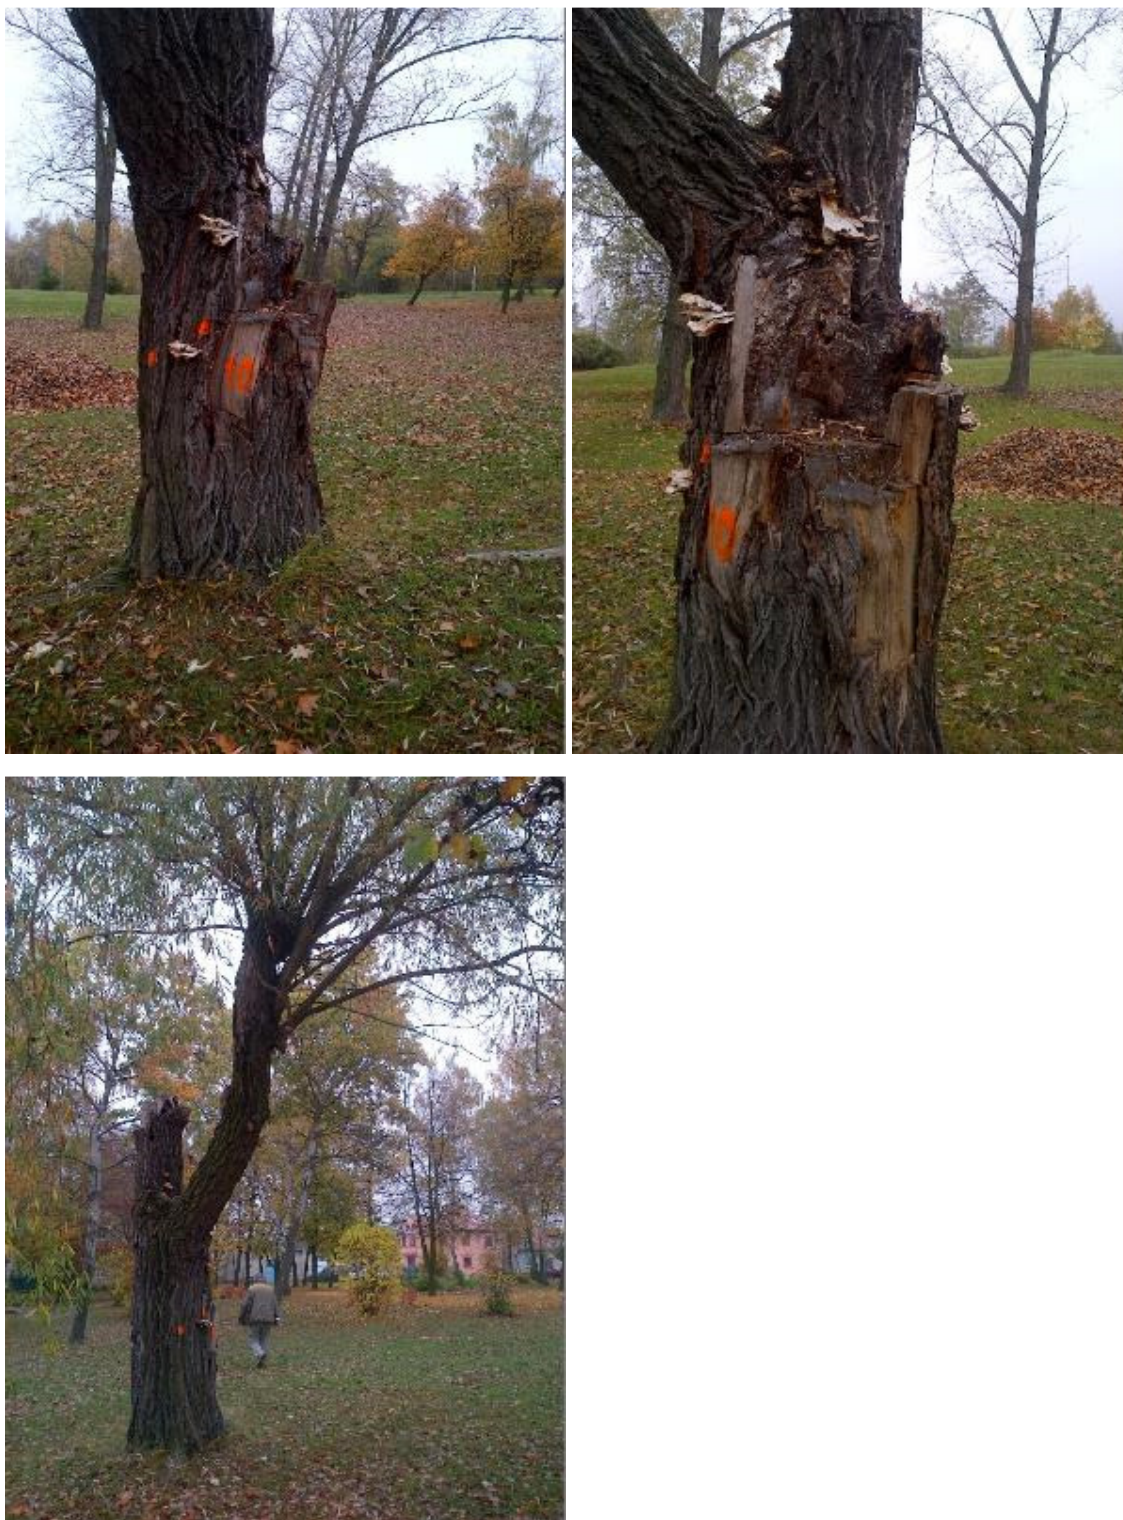
Strom č. 10: vrba *Salix alba*, průměr 80 cm, částečné torzo. Strom výrazně napaden dřevokaznými houbami, zranění způsobené odlomením hlavního kmene již nelze uspokojivě ošetřit a zajistit stabilitu zbývajících živých částí stromu. Doporučujeme kácení.

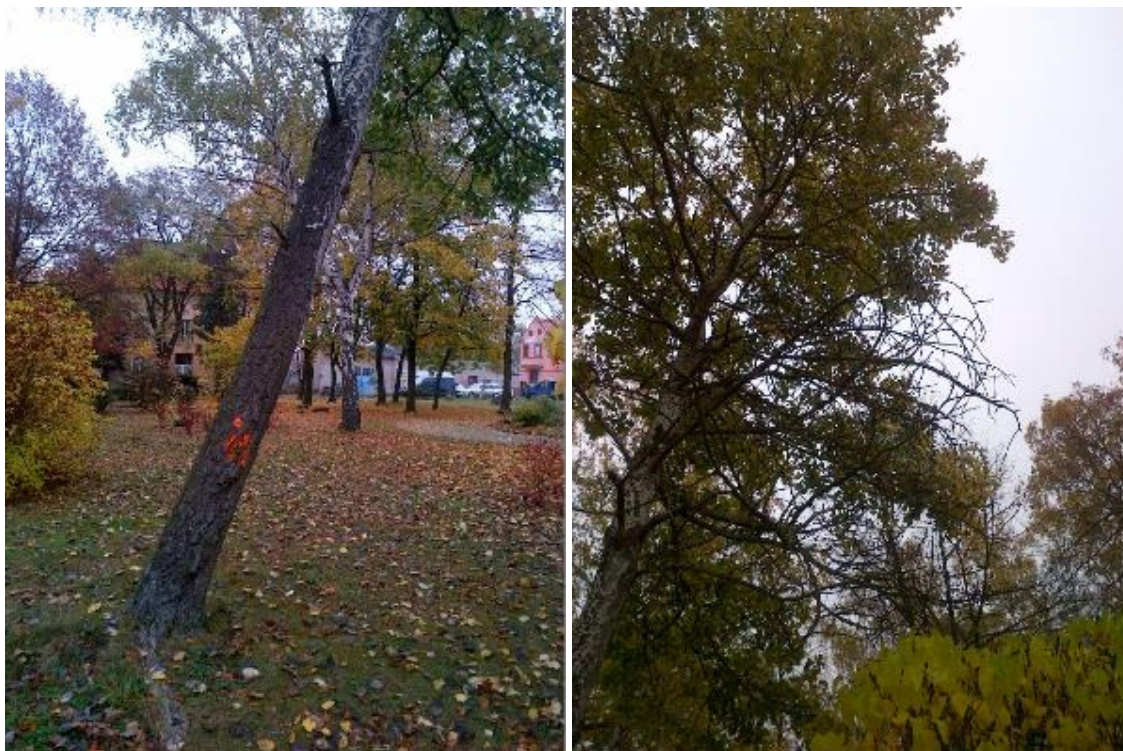
Strom č. 11: topol *Populus nigra*, průměr 30. Strom je výrazně mimo svislou osu. Doporučujeme kácení.

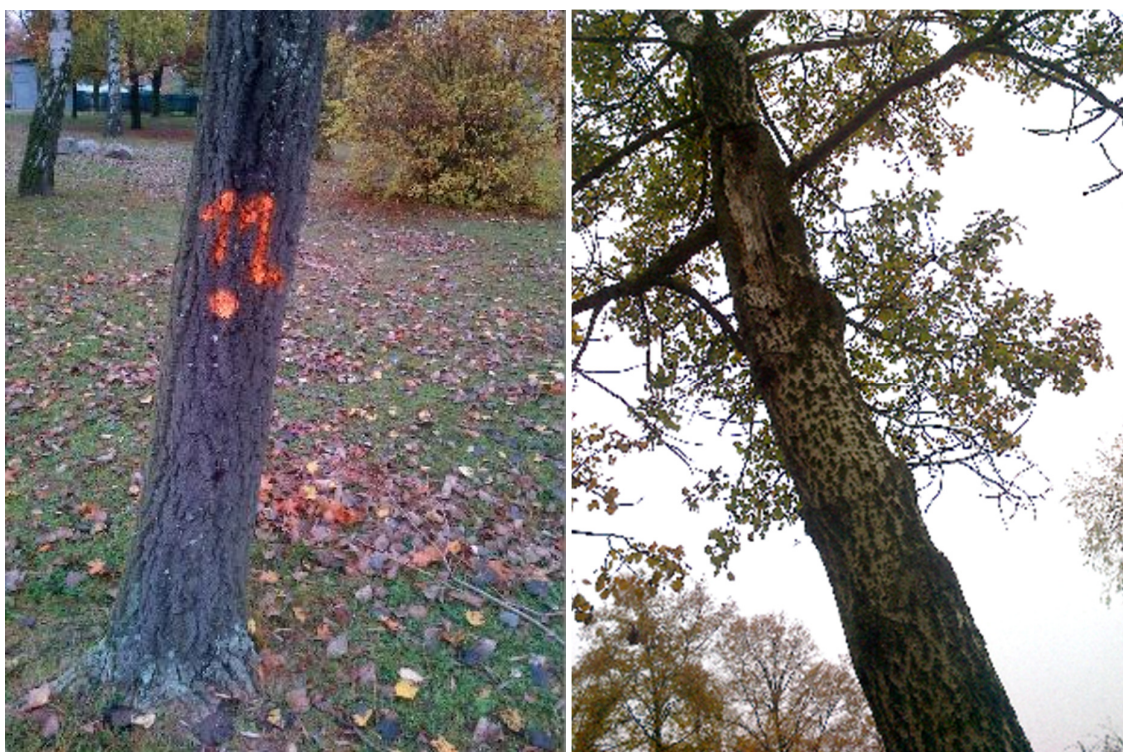
Strom č. 12: topol *Populus nigra*, průměr 26. Strom je mimo svislou osu, ve výšce cca 4 m výrazná dlouhá jizva po odlomené větvi do 30% kmene, nehojená, nezhojitelná. Doporučujeme kácení.

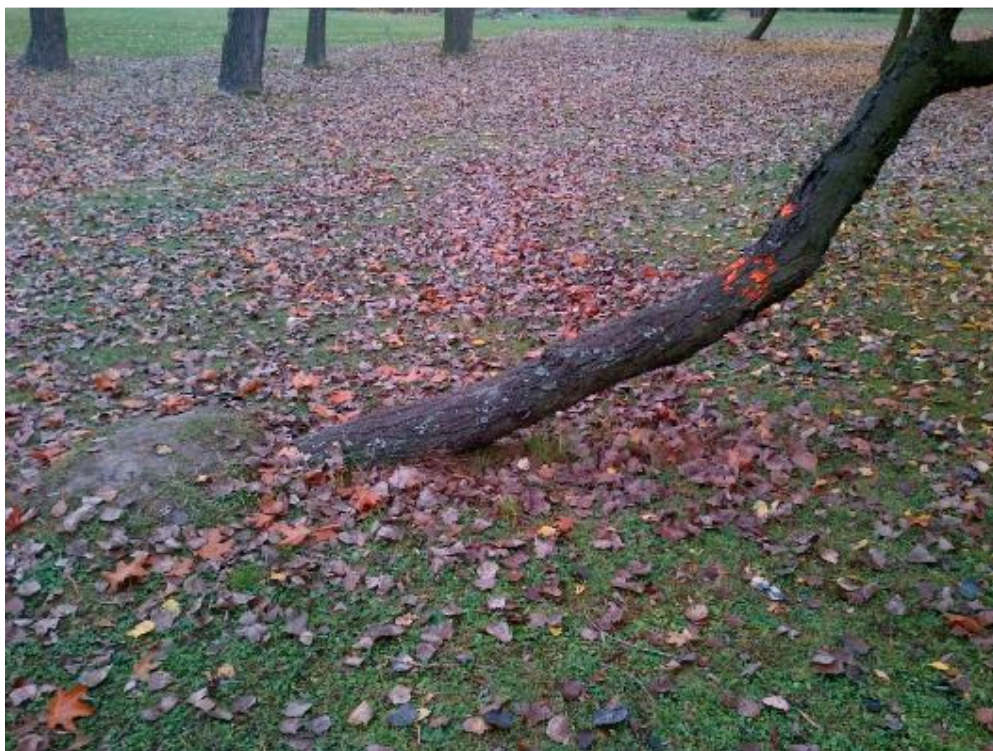
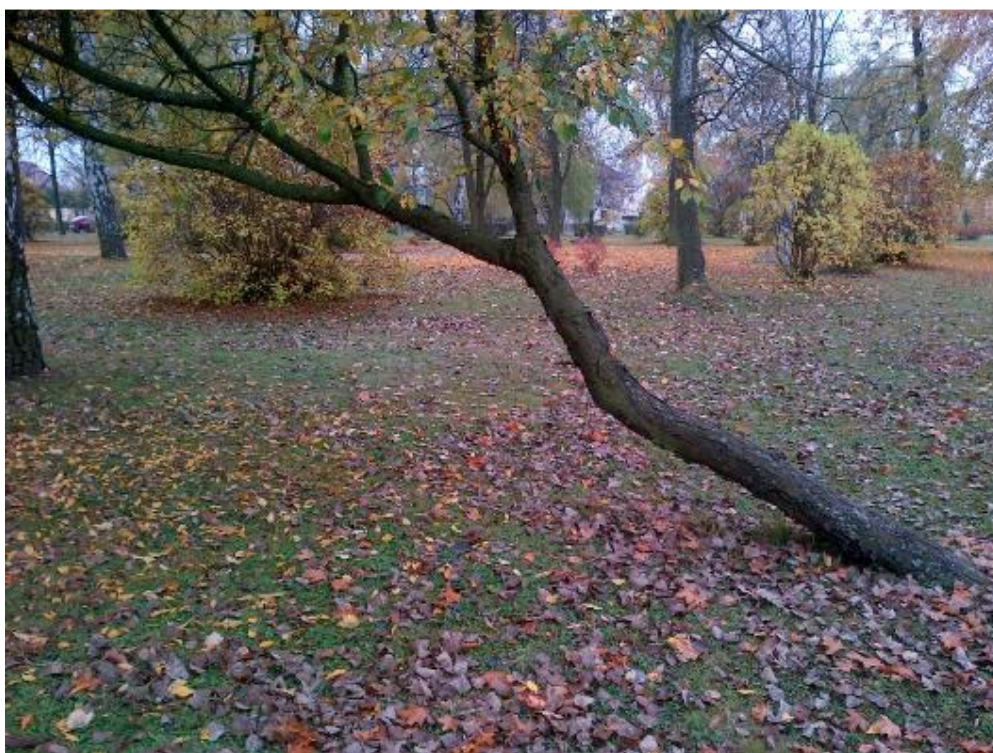
Strom č. 13: třešeň *Prunus* sp., průměr 20. Vyvrácený strom. Doporučujeme kácení.

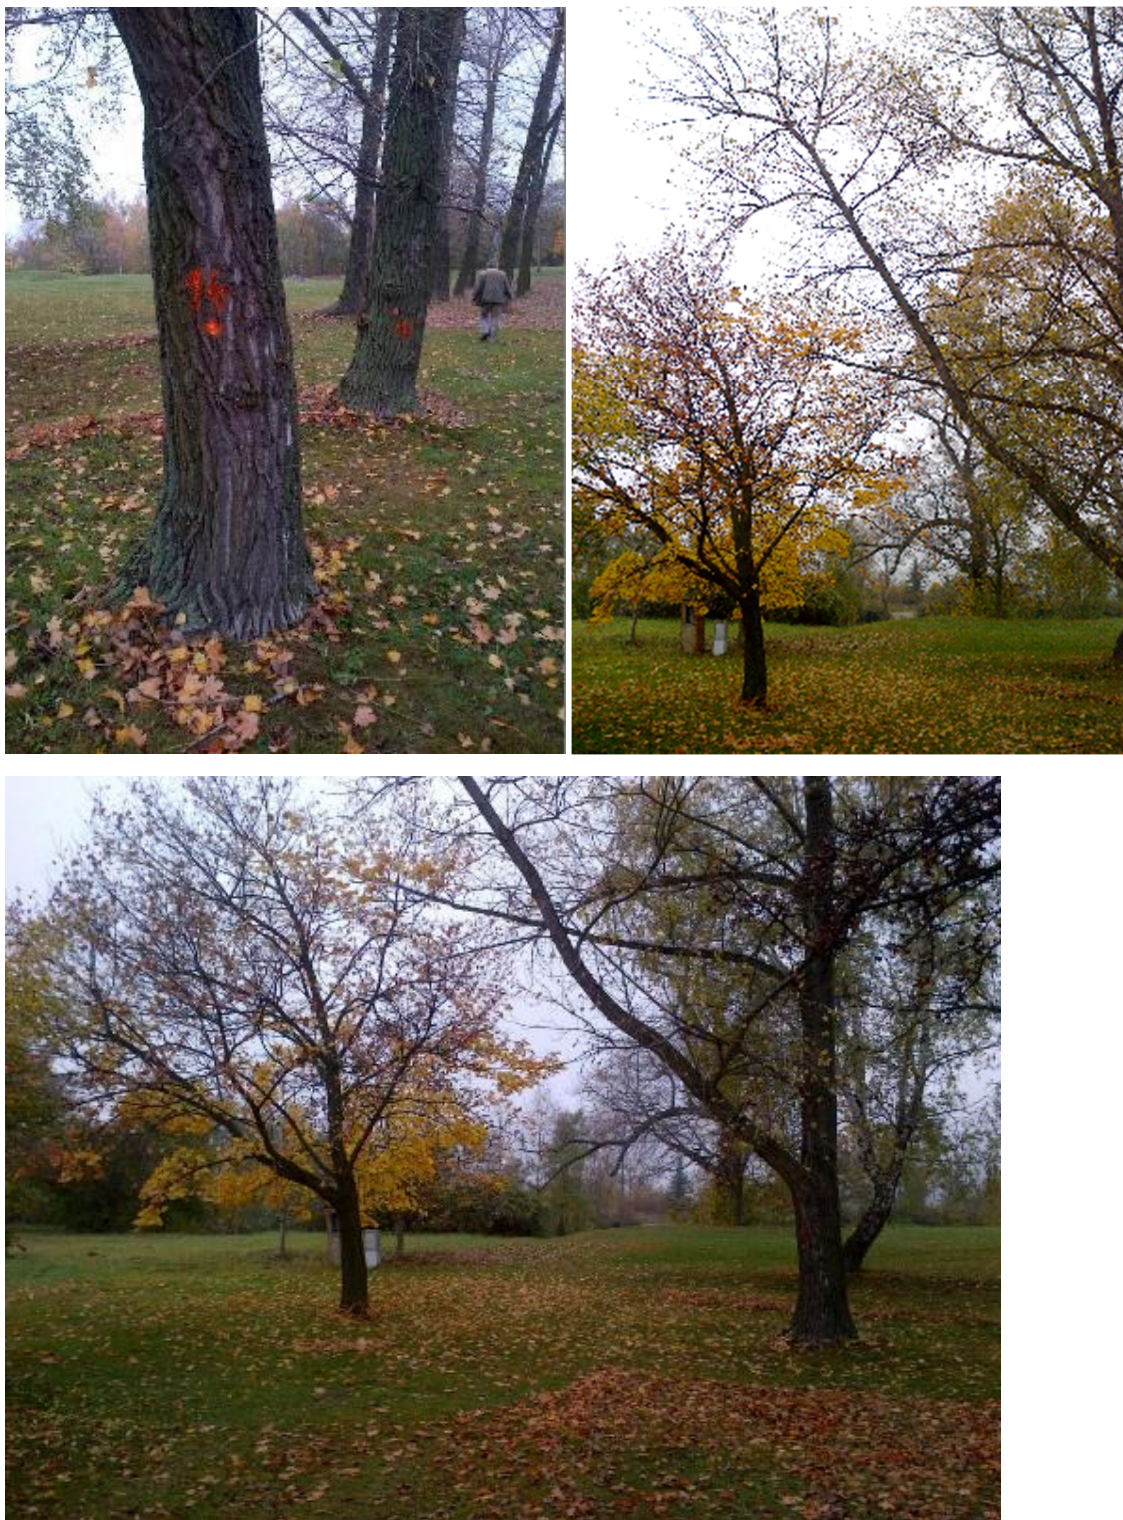
Strom č. 14: topol *Populus nigra*, průměr 65 cm. První strom ze stromořadí v dolní části parku, korunou zasahuje nad sousední javor. Topoly jsou relativně krátkověké (patří mezi pionýrské dřeviny), ale při včasném odstranění tohoto stromu javor velmi pravděpodobně doplní svou korunu do plné symetrie. Topol doporučujeme odstranit.

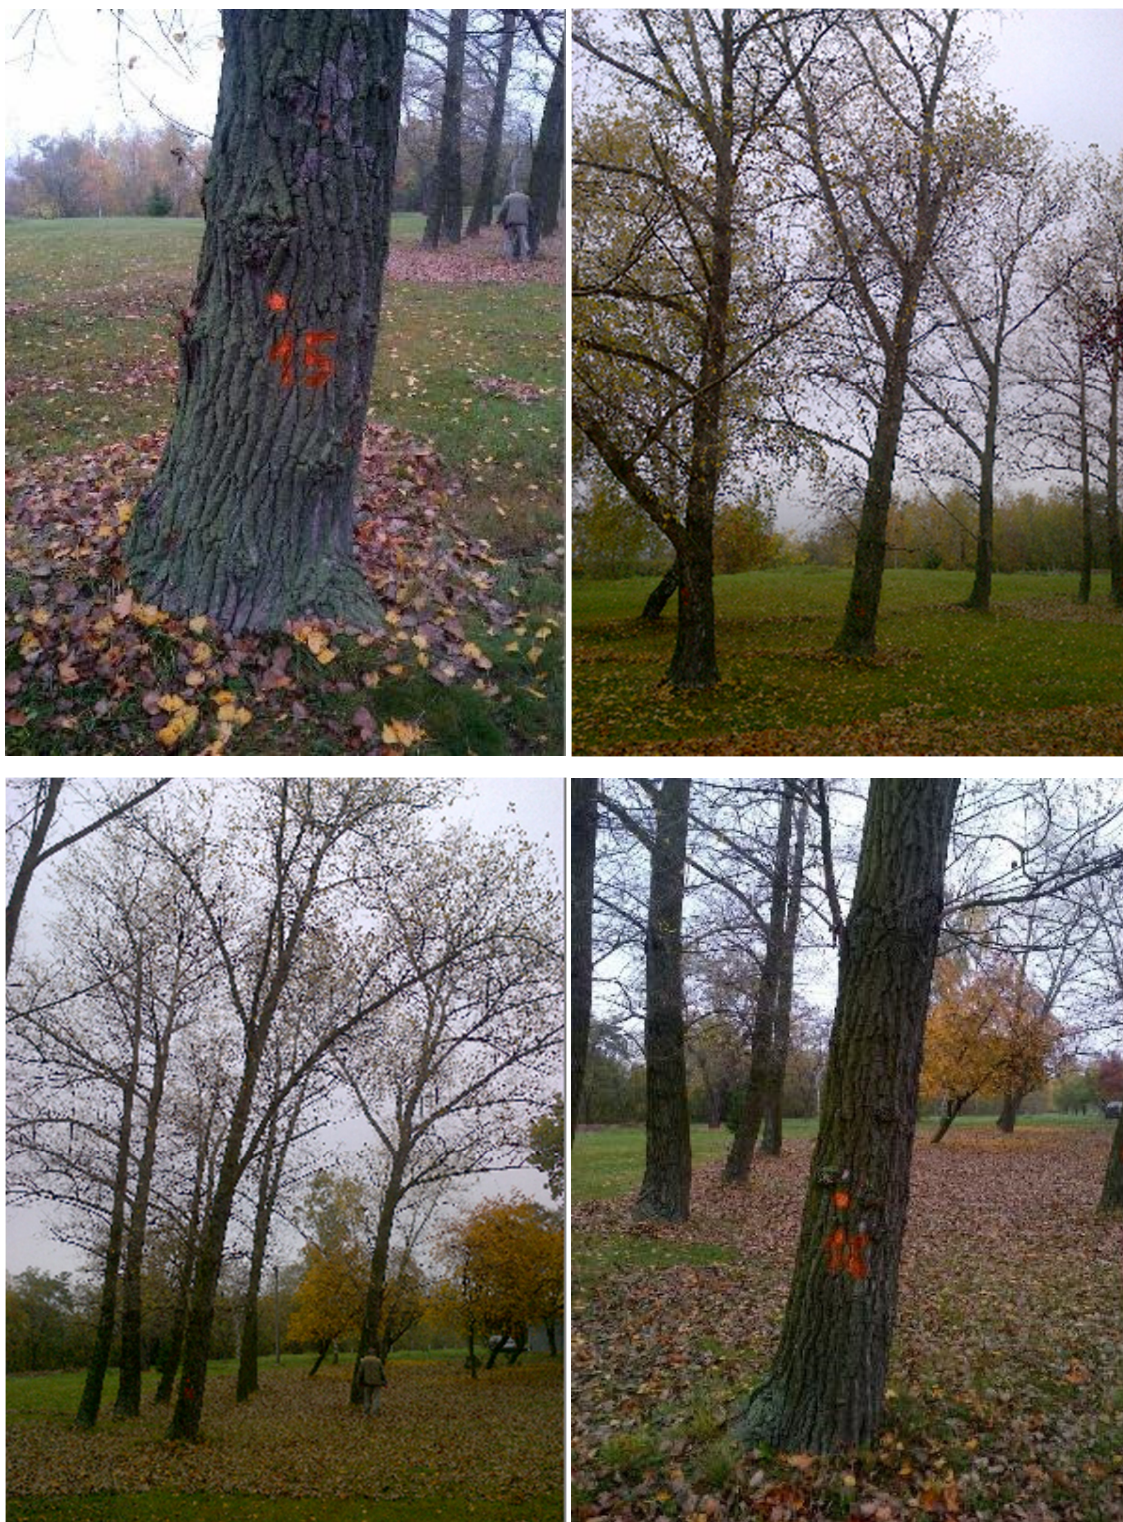
Stromy č. 15 a 16: topoly *Populus nigra*, průměr 65 a 45 cm. Stromy z horní linie stromořadí topolů, blížící se konci životnosti, vlivem blízkosti dolní linie a boje o světlo rostly stromy mimo svislou osu. Jejich odstraněním se značně rozšíří plocha potřebná pro výsadbu cennějších dřevin v parku. Doporučujeme kácení.

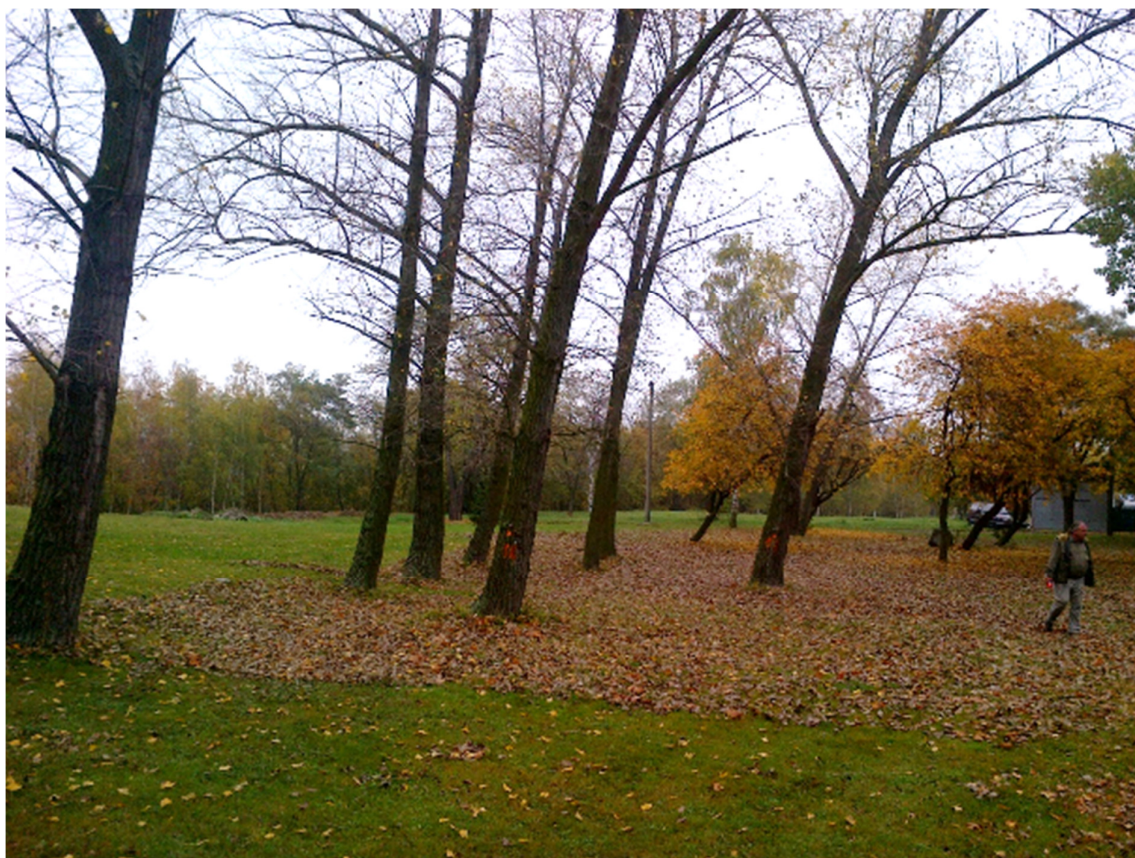
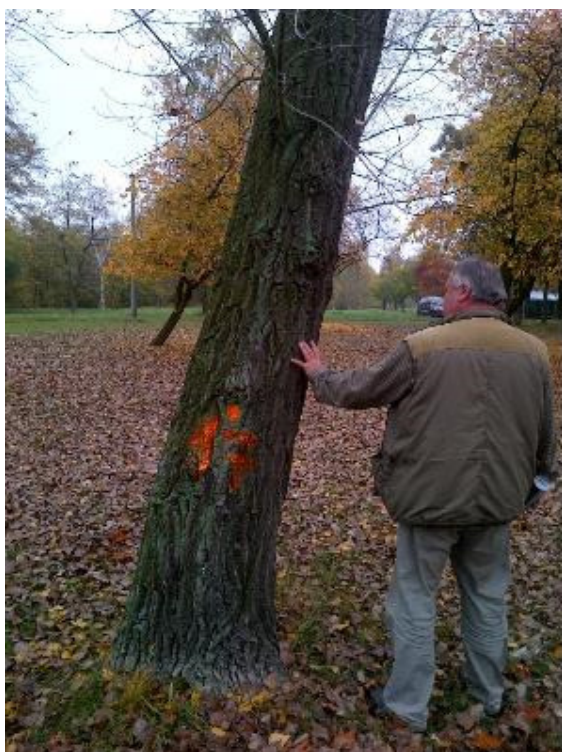
Strom č. 17: topoly *Populus nigra*, průměr 60 cm. Strom z horní linie stromořadí topolů, blížící se konci životnosti, strom mimo svislou osu. Jeho odstraněním se značně rozšíří plocha potřebná pro výsadbu cennějších dřevin v parku. Doporučujeme kácení.
