## PARK VRSKMAŇ

### DOPORUČENÉ PĚSTEBNÍ ZÁSAHY: 1. ETAPA – STROMY

Na základě prohlídky ze dne 19. 10. 2017 doporučujeme níže popsané pěstební zásahy u stromů rostoucích v parku v obci Vrskaň.

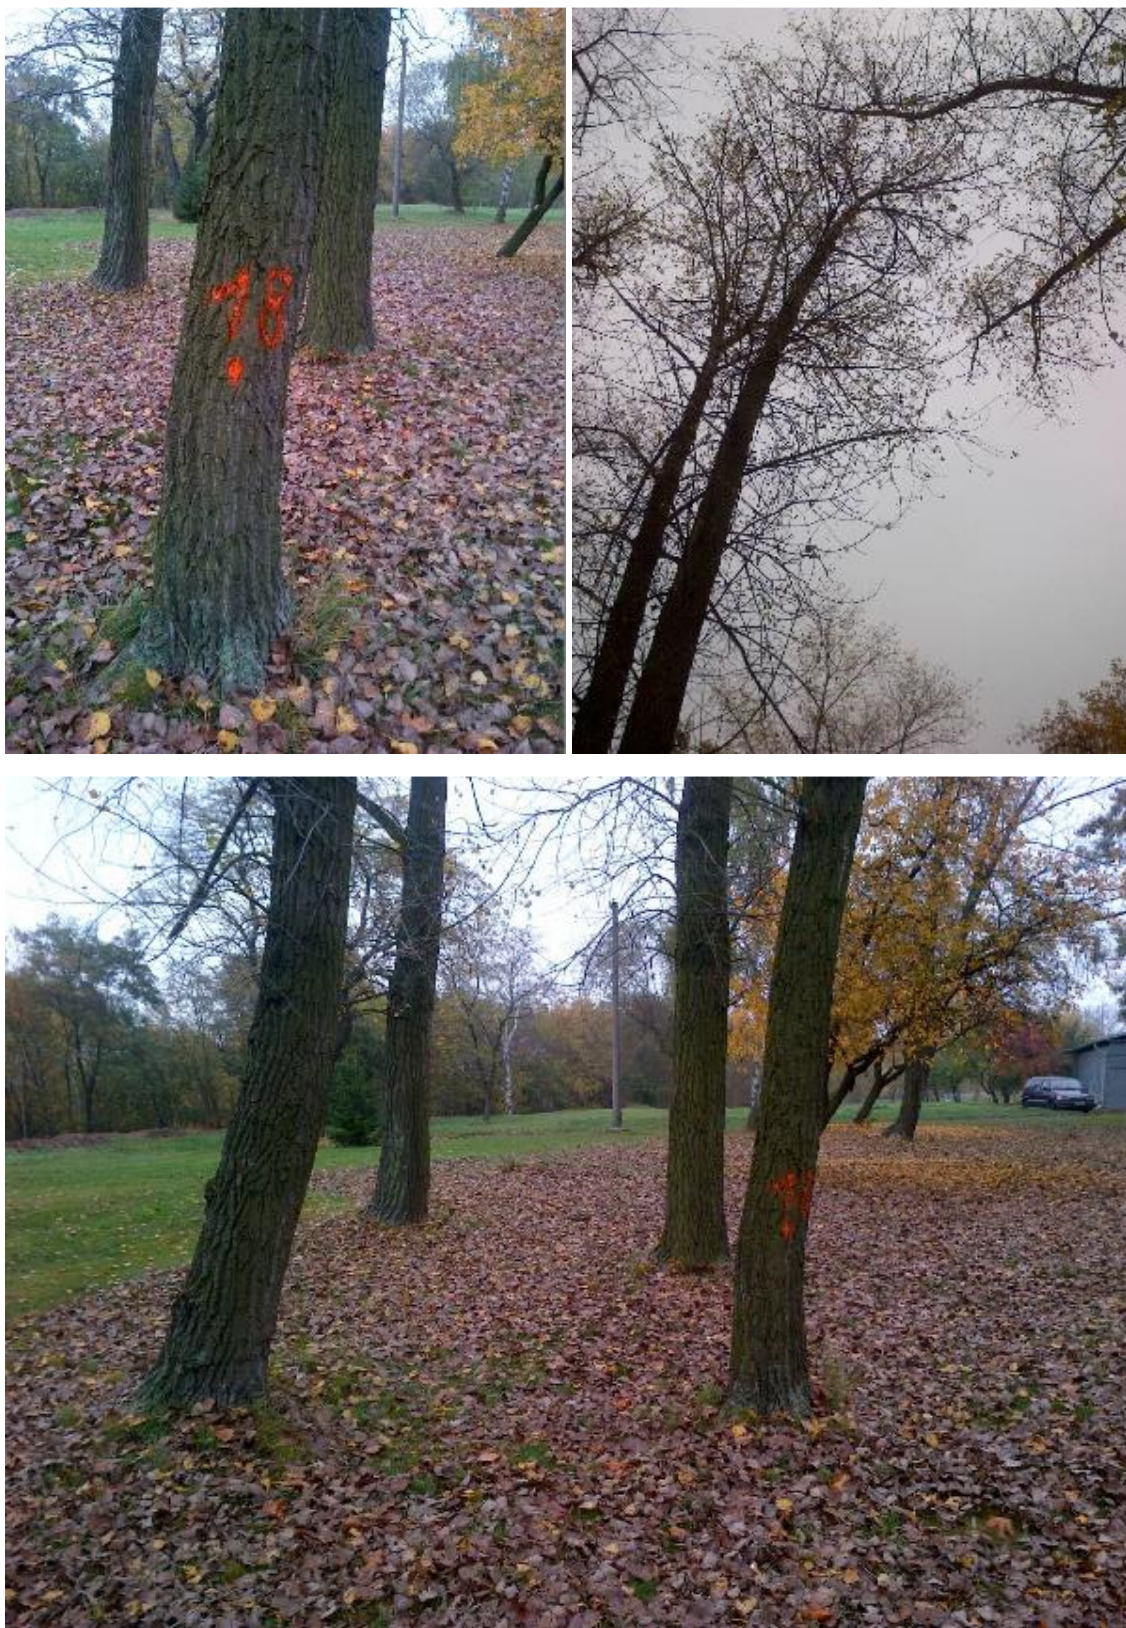
Strom č. 18: topol *Populus nigra*, průměr 30 cm, vlivem blízkosti následujícího stromu došlo k asymetrickému vývoji koruny. Doporučujeme kácení.

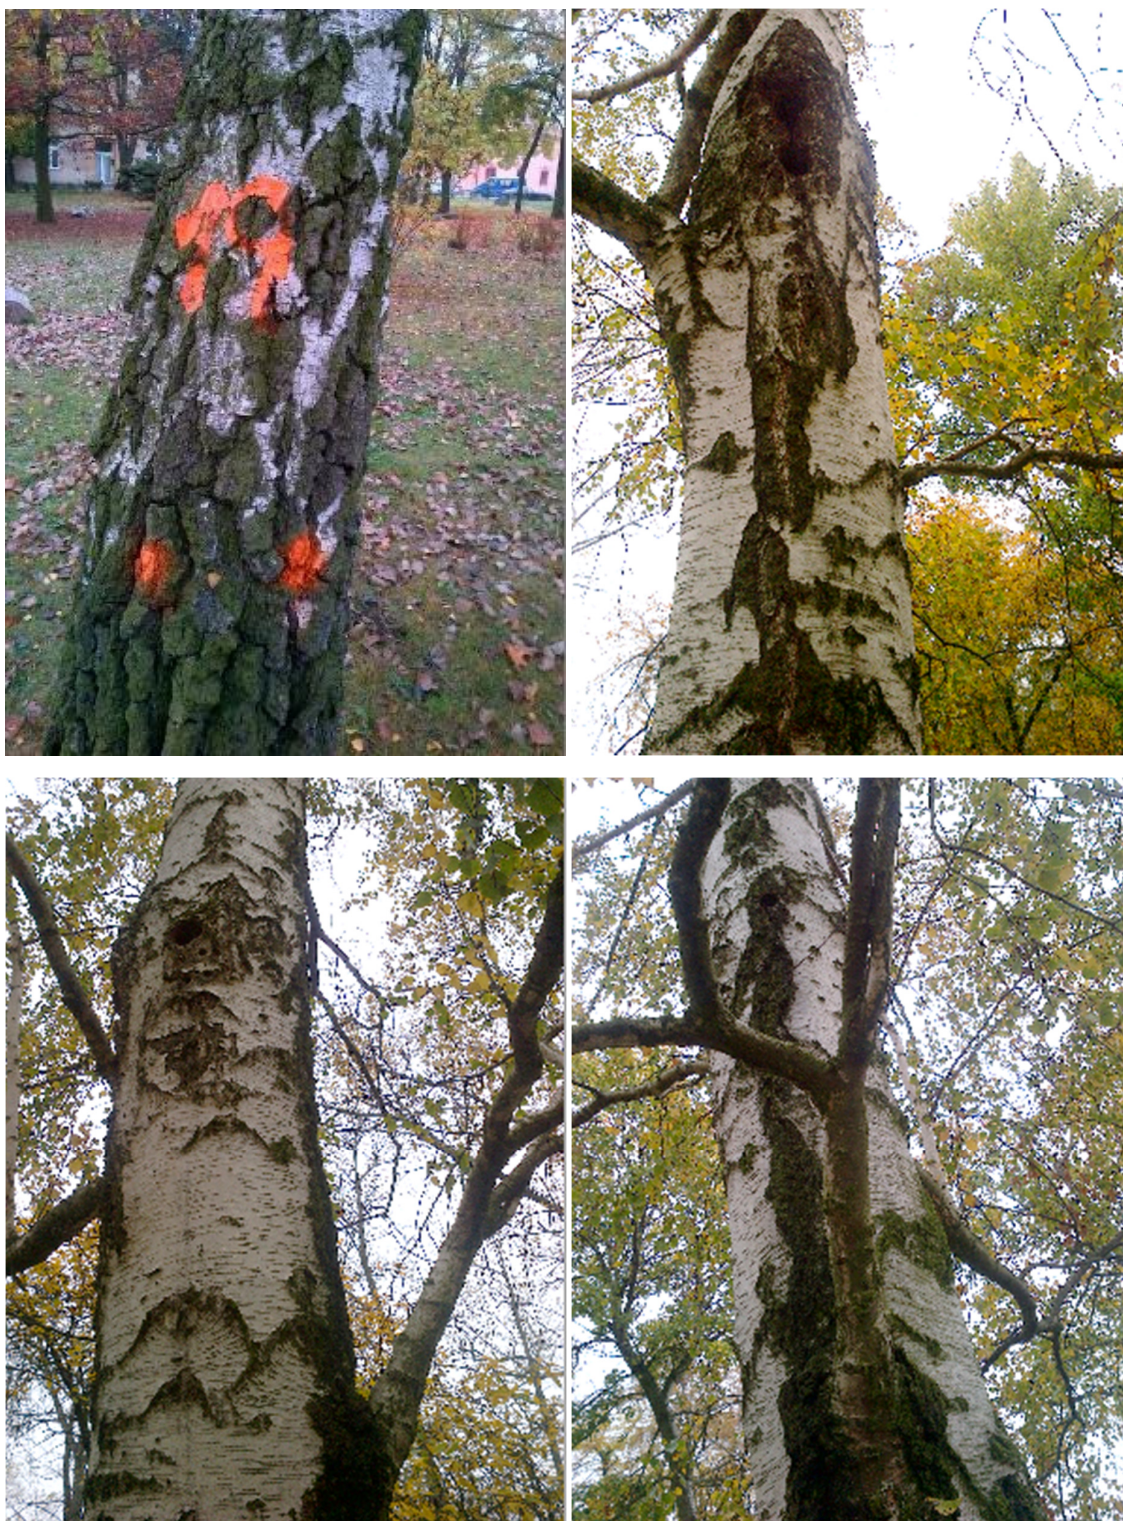
Strom č. 19: bříza *Betula pendula*, průměr 35 cm. Ve výšce cca 3 m se nacházejí vletové otvory do hnízdních dutin, které jsou dokonce ze tří stran kmene, což obvykle indikuje rozsáhlejší poškození. Navrhujeme kácení.

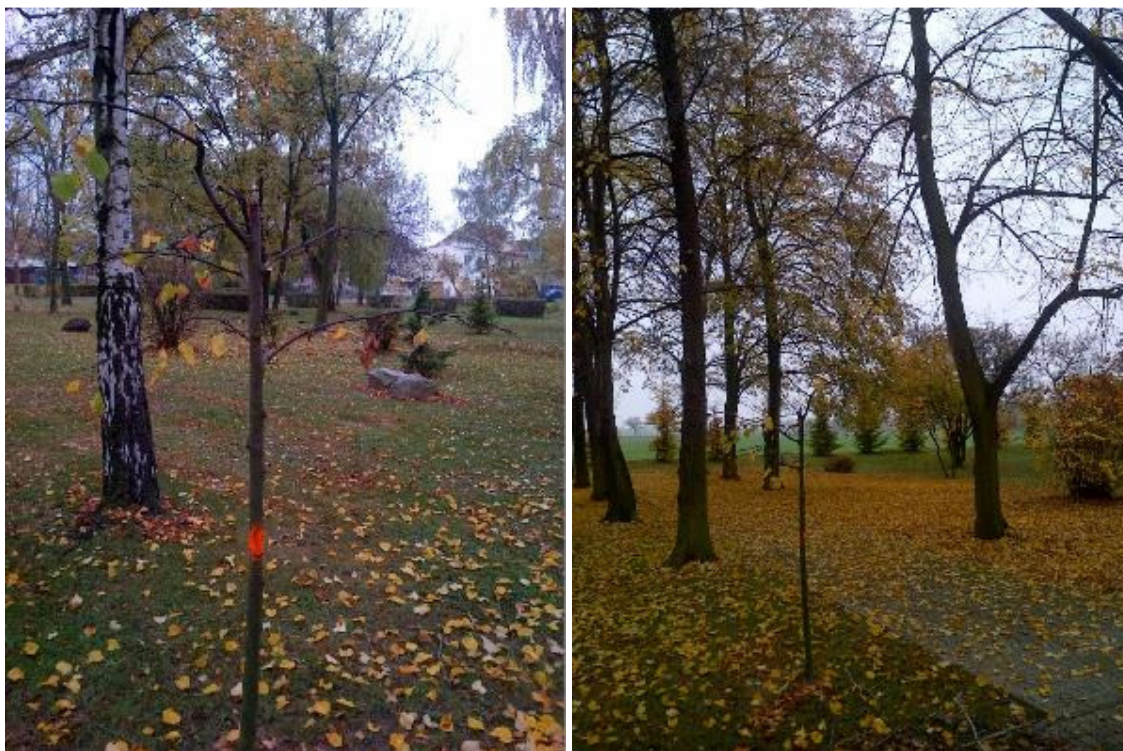
Strom bez čísla: lípa *Tilia cordata*, nová výsadba. Strom s ulomeným terminálem, nikdy nevytvoří funkční a souměrnou korunu. Doporučujeme odstranit a nahradit novou lípou. Kvůli konkurenci bude nutno po ujetí nového stromu odstranit i sousední břízu .

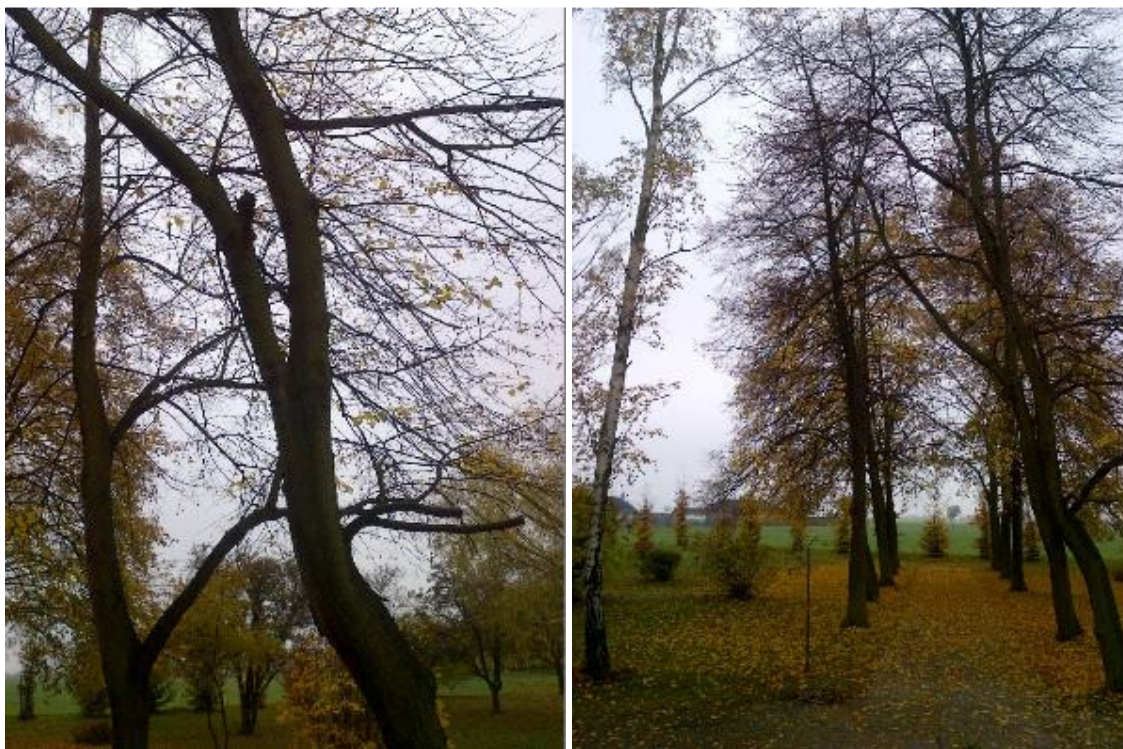
Strom bez čísla: lípa *Tilia cordata*, vyosená koruna, doporučujeme odbornou redukci větví zasahujících nad cestičku, aby byl pro novou výsadbu dostatek světla.
